# 大規模崩壊

# 定義

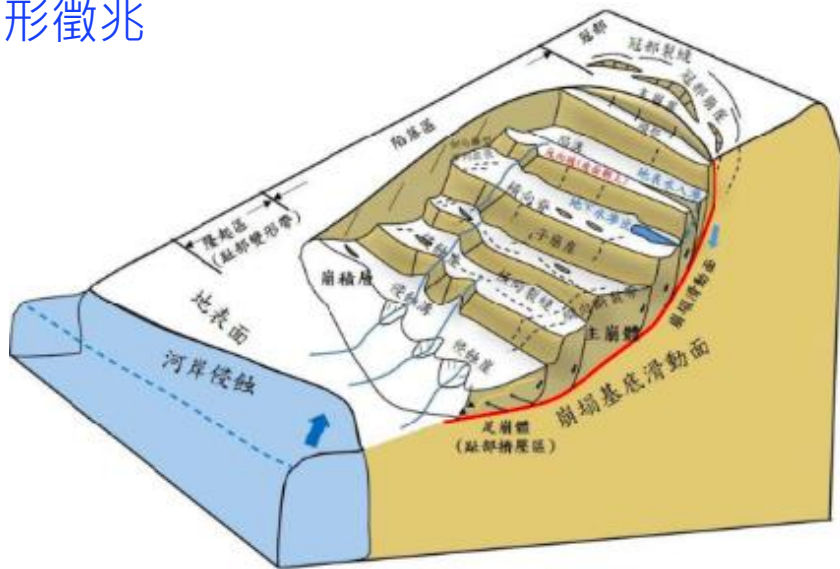
除較特殊的地質條件(如順向坡)外，**大規模崩塌的滑動面不會突然形成**，而是經過長時期的孕育、演化才發生的。過程中，**會在地表留下地形徵兆**

1. 坡頂緩斜面
2. 崩崖、反斜崖、裂縫
3. 二重或多重山稜線
4. 線狀凹地
5. 圓弧形滑動體
6. 坡趾隆起
7. 坡面及側邊蝕溝、裂縫
8. 岩盤潛變現象
9. 其它老崩塌地地形

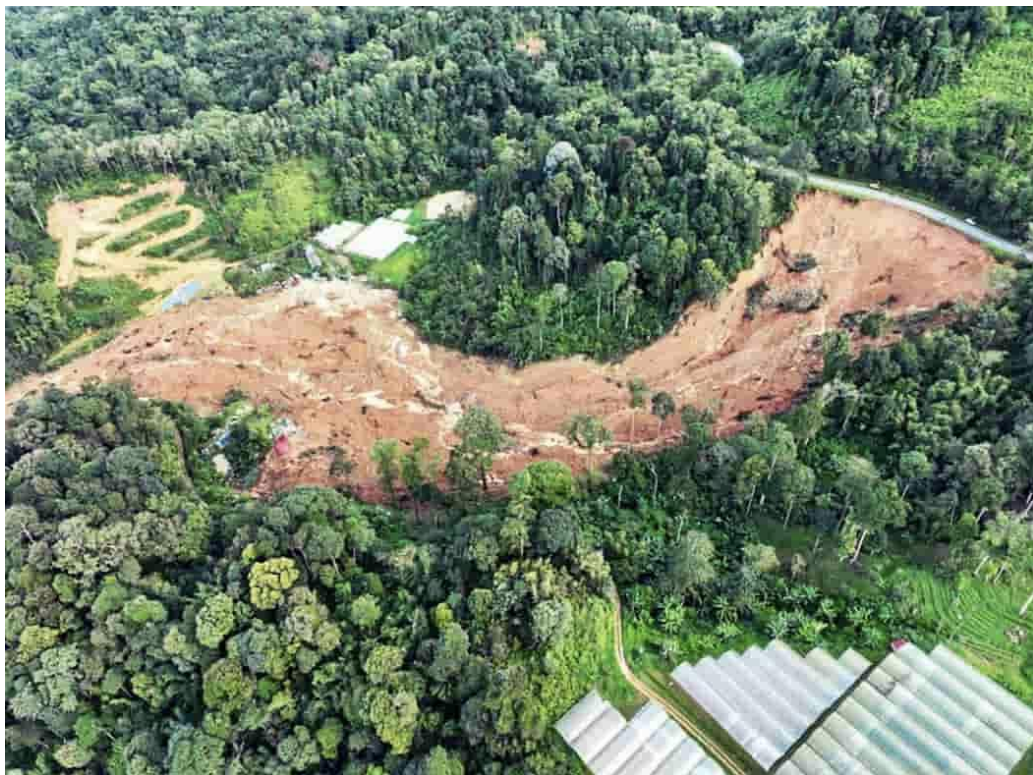
2022年 馬來西亞峇冬加里 雨季後發生大規模崩塌

凌晨2時30分左右，約450,000 m<sup>3</sup>的泥石坍方，滑坡面積達500公尺乘以200公尺，涉及深度8公尺

滑坡最高點位於營地之上約30公尺，山泥一舉傾瀉而下擊中營地，覆蓋面積達1英畝，泥石厚度達30公尺

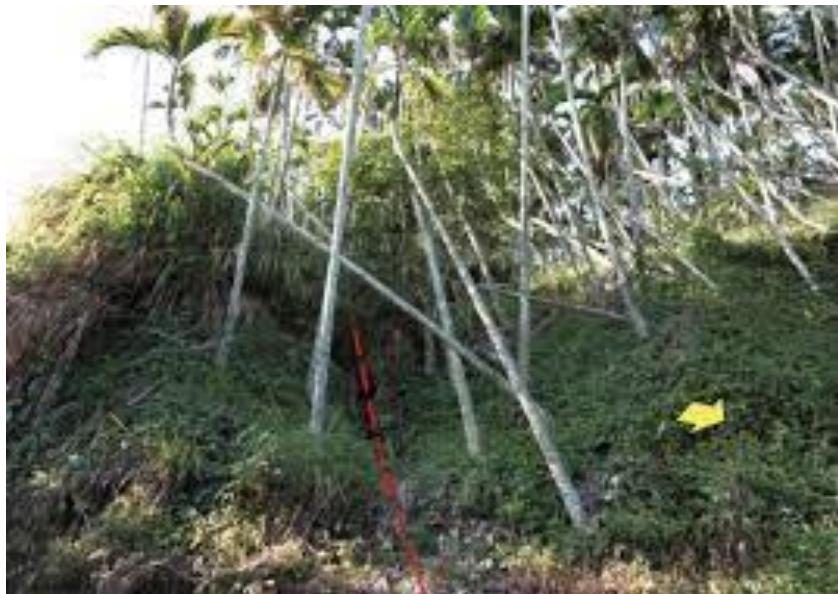
樹木歪斜

- 透過觀察樹木是否有歪斜的狀況。
- 道路、擋土牆或結構物中出現方向一致、具連貫性的新生裂縫。
- 透過現地監測儀器資料顯示，包括量測降雨、水文、應力、傾斜及位移等儀器。如地下水位急遽升高或突然降低、坡面湧水、裂縫滲水，或地表出現系統性裂縫、地中位移加速等現象
- 震動造成的地鳴聲
- 有樹木裂開之聲音
- 坡腹隆起

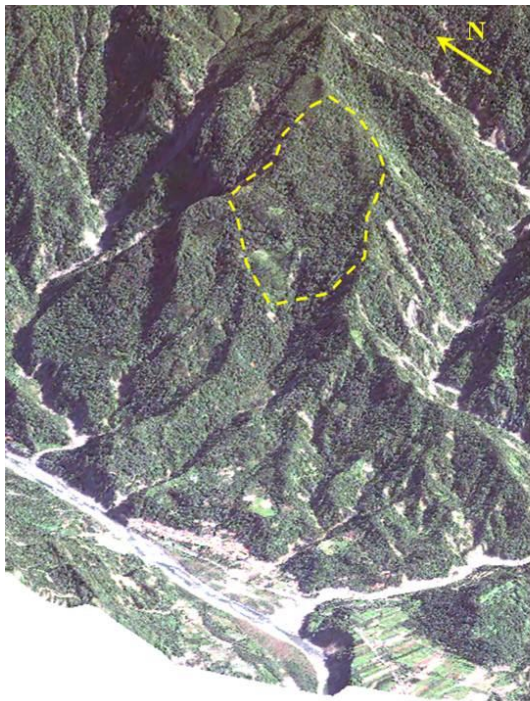
2008年福衛二號衛星影像(莫拉克颱風前)

小林村獻肚山原高  
1600m，在大規模崩  
塌後僅剩 600m

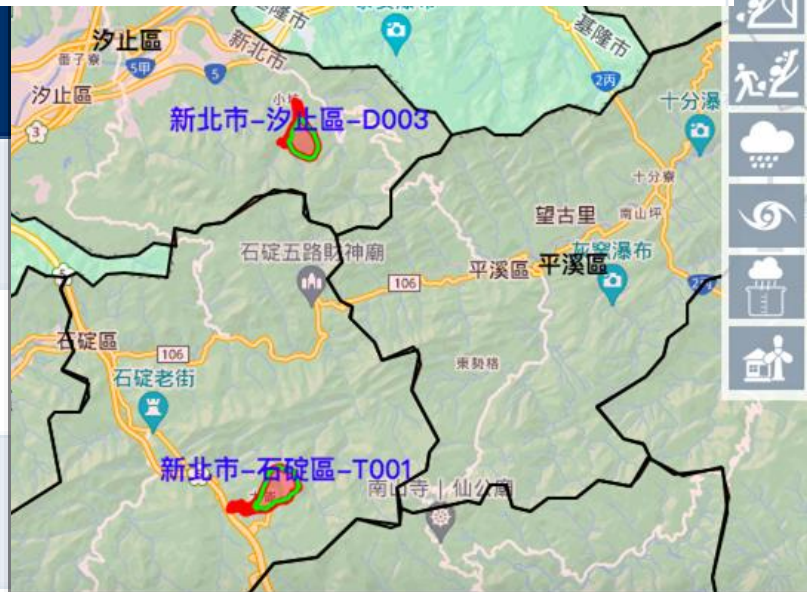
2	新北市-石碇區-T001	豐田里	✓	✓	✓	✓	水保局
3	新北市-汐止區-D003	東山里	✓	✓	✓	✓	水保局

## 說明 公開之43處優先辦理區

石碇區 1

汐止區 1

總處數 2

水土保持局進一步針對有聚落、道路或橋樑地區，同時運用合成孔徑雷達影像（InSAR）分析上述地區之活動度、發生度、保全度後，篩選出**98處**風險較高之**大規模崩塌潛勢區**為第二期計畫之優先辦理區，其分布如圖，未來將採滾動式檢討調整。
